Číslo jednání: 3. - 28.05.2020      Číslo materiálu: ZM 20 03 99 01  
Název materiálu: Výsledky znaleckého posudku „Obnova historické části Podmokel – část C“

MATERIÁL DO JEDNÁNÍ ZASTUPITELSTVA MĚSTA DĚČÍN	
<b>Zpracovatel:</b> Bc. Petr Zdobinský, Ing. Bc. Tomáš Brčák	<b>Předkladatel:</b> Ing. Bc. Tomáš Brčák
<b>Název:</b>	Výsledky znaleckého posudku „Obnova historické části Podmokel – část C“

výsledky znaleckého posudku č. 01/009/2020 vypracovaného ing. Karlem Dusbabou ve věci posouzení souladu provedených prací se zadávací dokumentací a technickými předpisy v rámci stavby „Obnova historické části Podmokel – etapa C“.

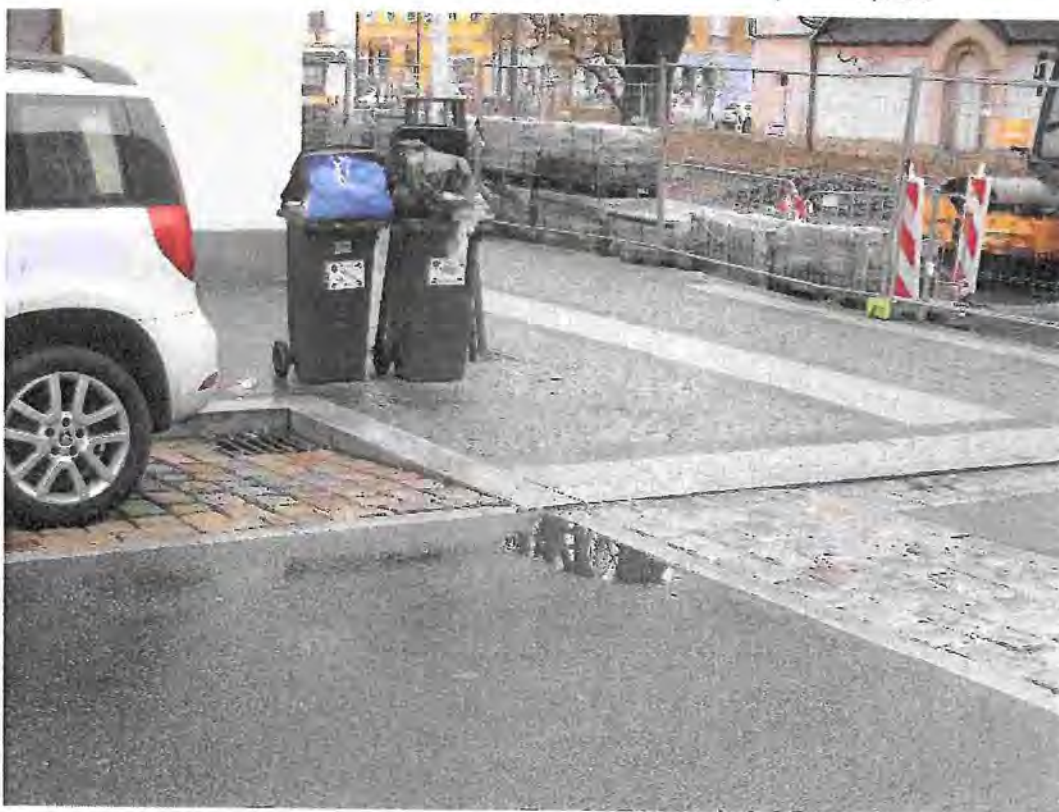
Obrázek 12 – ul. Prokopa Holého – nedokonalé odvodnění u příčného prahu

Při pochůzce byly zjištěny některé vizuální nedostatky. Jedná se o deformace v oblasti obou autobusových zastávek, kde se tvoří podélné koleje, dále byla zjištěna místa s nedostatečným odvodněním. Obrusná vrstva asfaltových povrchů vykazuje vystupování pojiva na povrch vozovky.

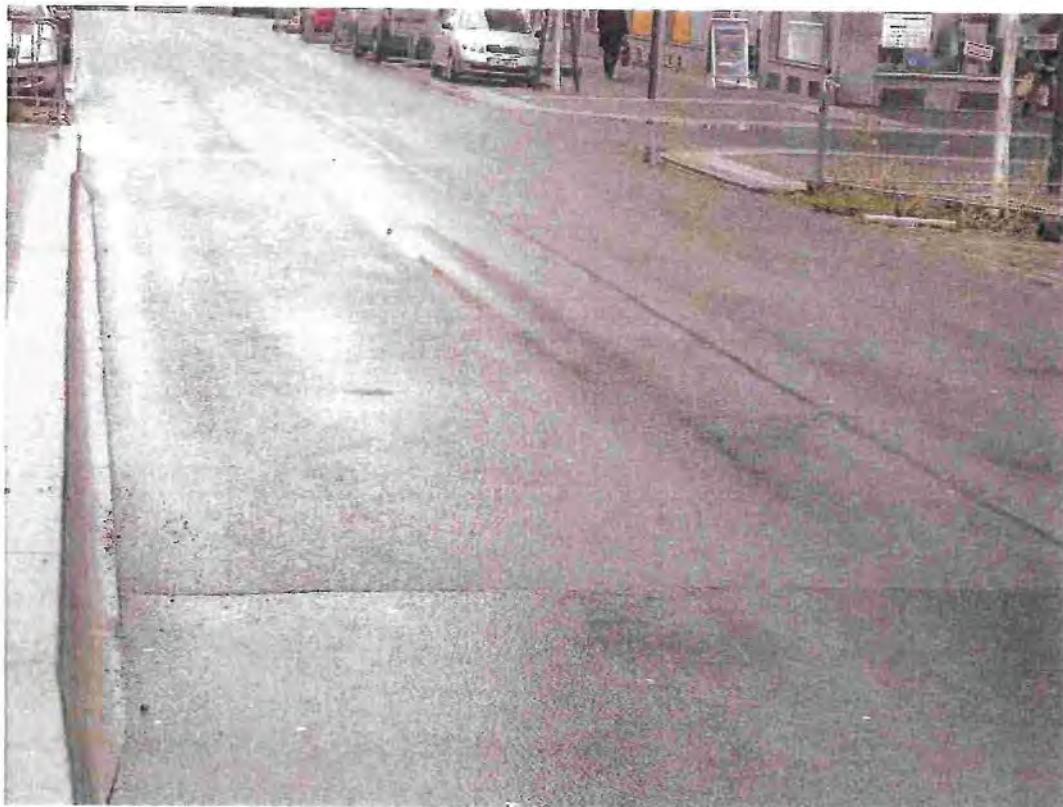
Obrázek 13 – ul. Prokopa Holého – podélné koleje u autobusové zastávky

Asfaltové vozovky v prostoru autobusových zastávek nemají požadovanou skladbu. Budou proto méně odolné vůči účinkům zastavujících těžkých vozidel a náchylnější k tvorbě trvalých deformací, zejména vyjíždění podélných kolejí a hnutí krytu v prostoru zastávky vlivem působení brzdných sil.

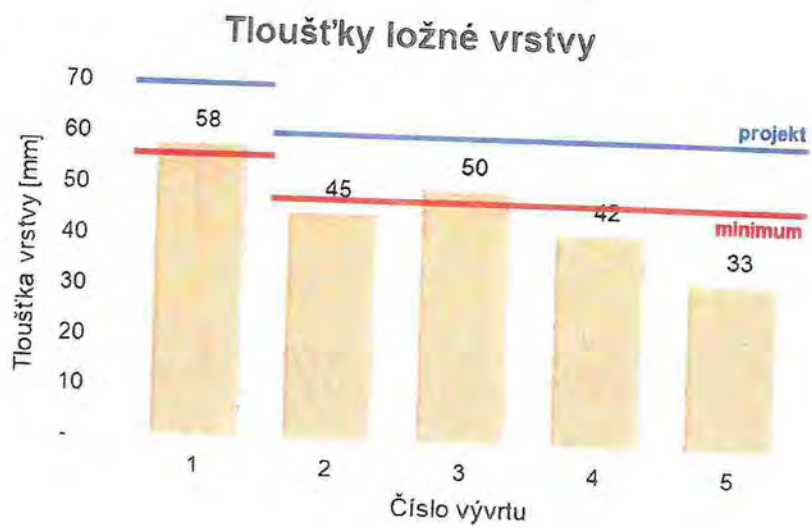
Obrázek 17 – Tloušťky ložné vrstvy

Z hlediska tloušťek jednotlivých vrstev a jejich mezerovitosti byly zjištěny nevyhovující tloušťky ložné vrstvy, naopak podkladní i obrusná vrstva byly provedeny ve větší tloušťce, než bylo požadováno. Výsledné asfaltové souvrství tak bude mít jiné vlastnosti, než požadoval projekt, ložná vrstva ovlivňuje odolnost konstrukce vozovky proti vzniku trvalých deformací.

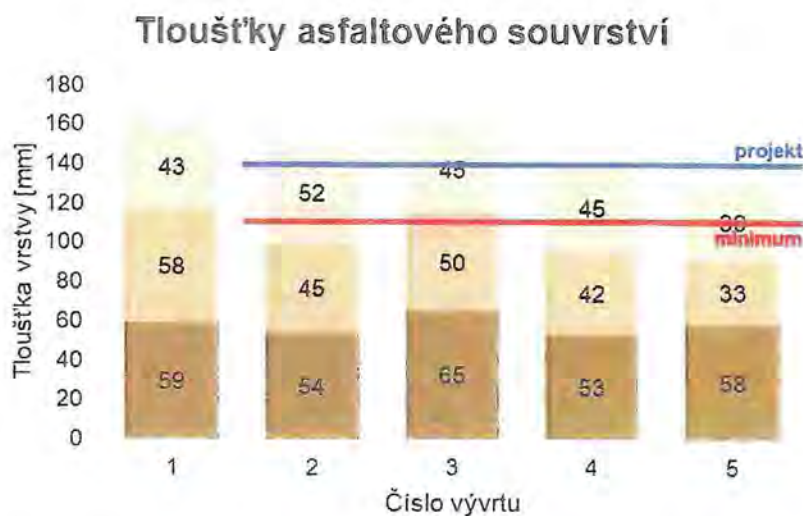
Obrázek 19 – Tloušťky asfaltového souvrství

Pozn.: výtřt č. 1 je v autobusové zastávce, chybí čtvrtá asfaltová vrstva.

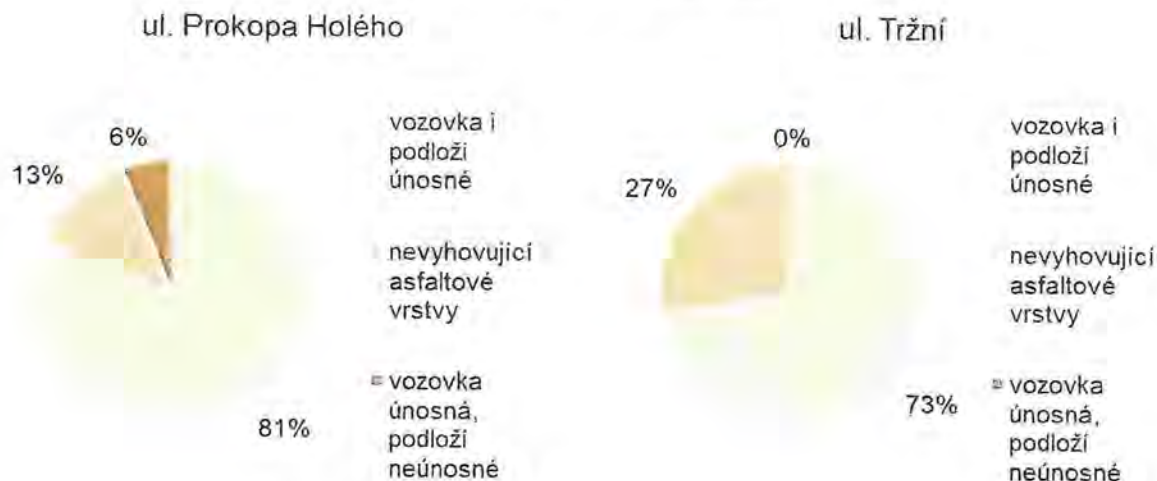
Obrázek 21 – Výsledky měření FWD

Na nově zhotovené komunikaci, která splňuje parametry únosnosti předepsané ČSN, by se nevyhovující místa neměla objevit. Nevyhovující parametry komunikace byly zjištěny v 19% případů na ul. Prokopa Holého a v 27% případů na ulici Tržní. Nevyhovující místa nejsou soustředěna do uceleného úseku, nelze proto některou část komunikace prohlásit za nevyhovující. Výsledky slouží jako vodítko pro odhad budoucí potřeby oprav komunikace.

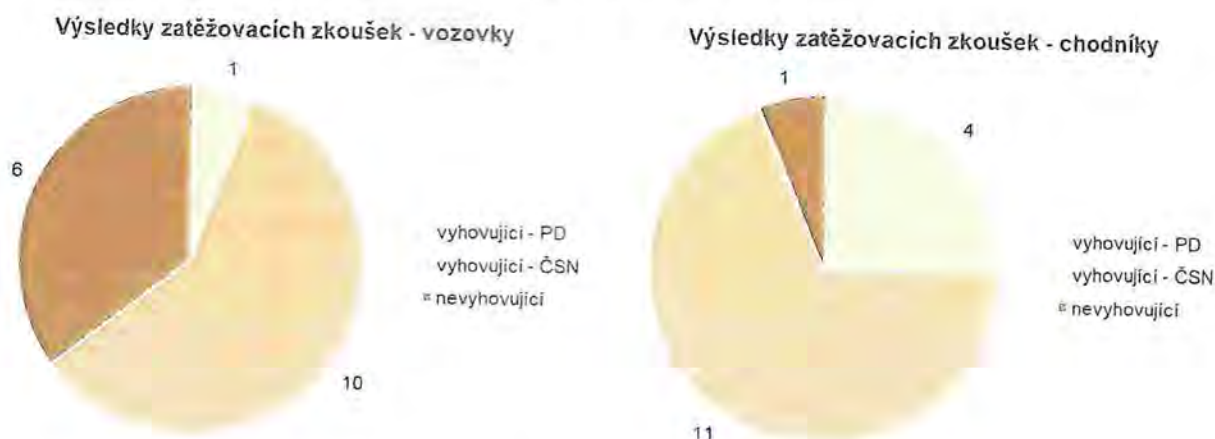
Obrázek 25 – Výsledky zatěžovacích zkoušek

U asfaltových vozovek je pouze jedna zkouška vyhovující požadavkům dokumentace [1], problémem je poměr modulů  $E_{def,2}/E_{def,1}$ . Při zohlednění kritérií ČSN je vyhovujících 11 zkoušek ze 17 provedených, tedy 65%.
