Číslo jednání: 3. - 28.05.2020      Číslo materiálu: ZM 20 03 99 01  
Název materiálu: Výsledky znaleckého posudku „Obnova historické části Podmokel – část C“

MATERIÁL DO JEDNÁNÍ ZASTUPITELSTVA MĚSTA DĚČÍN	
<b>Zpracovatel:</b> Bc. Petr Zdobinský, Ing. Bc. Tomáš Brčák	<b>Předkladatel:</b> Ing. Bc. Tomáš Brčák
<b>Název:</b>	Výsledky znaleckého posudku „Obnova historické části Podmokel – část C“

výsledky znaleckého posudku č. 01/009/2020 vypracovaného ing. Karlem Dusbabou ve věci posouzení souladu provedených prací se zadávací dokumentací a technickými předpisy v rámci stavby „Obnova historické části Podmokel – etapa C“.

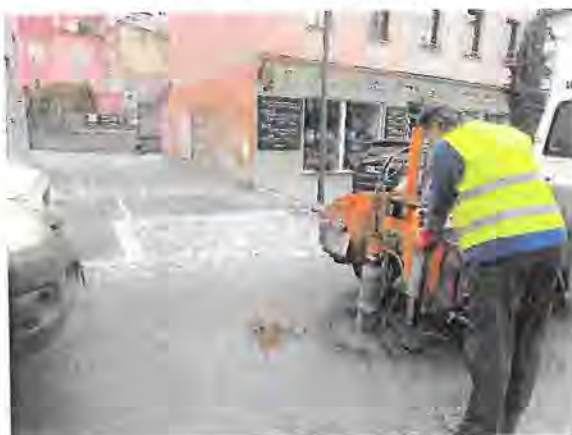
Obrázek 15 – Vrtná souprava

Požadovaný počet zkoušek je dle ČSN 73 6121, tab. A.2 jedenkrát na každých 1 500 m<sup>2</sup>, na hodnocený celek min. dvakrát. Celá stavba zahrnuje cca 1 750 m<sup>2</sup> asfaltových povrchů, požadavky normy na rozsah zkoušek jsou tedy s rezervou splněny.

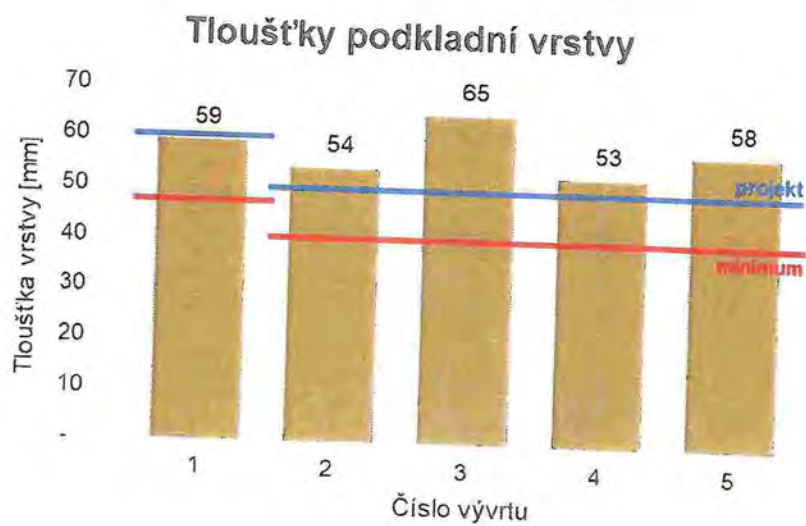
Obrázek 18 – Tloušťky podkladní vrstvy

Z hlediska tloušťek jednotlivých vrstev a jejich mezerovitosti byly zjištěny nevyhovující tloušťky ložné vrstvy, naopak podkladní i obrusná vrstva byly provedeny ve větší tloušťce, než bylo požadováno. Výsledné asfaltové souvrství tak bude mít jiné vlastnosti, než požadoval projekt, ložná vrstva ovlivňuje odolnost konstrukce vozovky proti vzniku trvalých deformací.

Neprovedení podkladních vrstev vozovek v požadované tloušťce sebou nese zvýšení rizika tvorby deformací vozovky vlivem změn v podloží. Vozovkové souvrství bude více náchylné k poškození vlivem působením mrazu, může rovněž docházet k nedokonalému odvodnění podkladních vrstev.

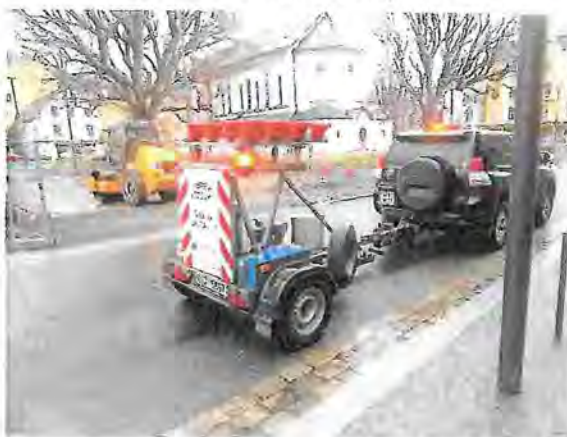
Obrázek 20 – Měřicí souprava

Bylo provedeno měření vozovky v obou ulicích rázovým zatěžovacím zařízením (FWD). Jedná se o doplňkové posouzení nedestruktivní metodou, používá se pro zjištění neúnosného podloží. Z výsledků tohoto měření nelze usuzovat na kvalitu provedení díla, má za úkol vytipovat úseky se sníženou únosností vozovky.

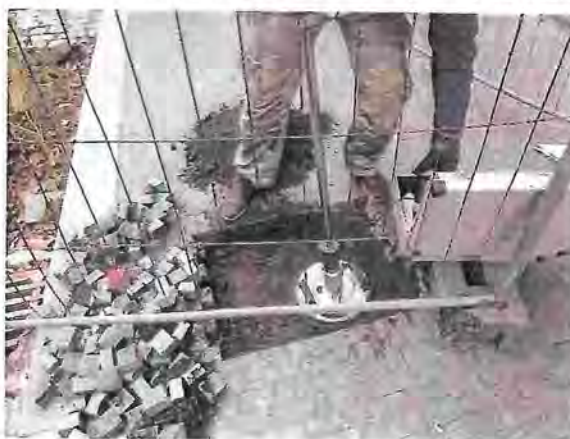
Obrázek 22 – Měření únosnosti lehkou dynamickou deskou

Poslední provedenou zkouškou bylo měření únosnosti podkladní vrstvy chodníků. Proběhlo na patnácti místech pokrývajících celý rozsah stavby. Měření bylo provedeno pomocí lehké dynamické desky (LDD) a výstupem z něj je modul deformace  $M_{VD}$  na horní úrovni podkladní vrstvy, tedy na MZK dle dokumentace [1]. Získaný modul  $M_{VD}$  byl porovnán s požadavky dokumentace [1] a s požadavky ČSN 73 6133.

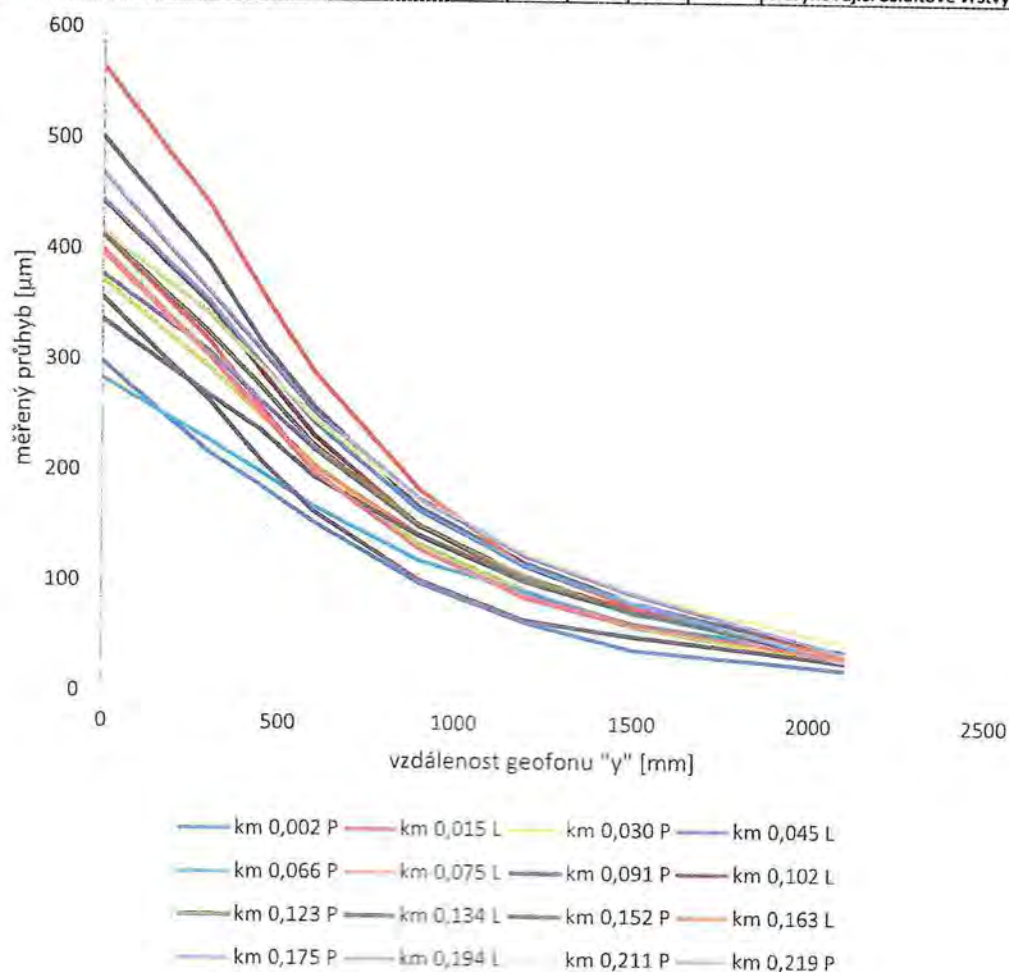
Staničení [km]	Strana	Naměřený průhyb při 20°C a zatěžovací síle 50 kN									E <sub>ERV</sub> [MPa]	Vyhodnocení únosnosti
		Y <sub>0</sub>	Y <sub>300</sub>	Y <sub>450</sub>	Y <sub>600</sub>	Y <sub>900</sub>	Y <sub>1200</sub>	Y <sub>1500</sub>	Y <sub>2100</sub>	SCI		
		[μm]	[μm]	[μm]	[μm]	[μm]	[μm]	[μm]	[μm]	[μm]		
0,002	P	299	217	187	154	100	65	41	24	81	623	vozovka i podloží únosné
0,015	L	412	319	258	200	131	87	63	34	94	452	vozovka i podloží únosné
0,030	P	373	295	251	207	135	94	62	30	78	500	vozovka i podloží únosné
0,045	L	377	309	264	221	151	108	74	41	68	493	vozovka i podloží únosné
0,066	P	284	229	200	169	121	93	65	40	55	655	vozovka i podloží únosné
0,075	L	396	304	252	205	143	105	78	38	92	470	vozovka i podloží únosné
0,091	P	501	390	318	259	168	119	84	39	111	371	nevyhovující asfaltové vrstvy
0,102	L	444	352	291	233	152	104	77	32	92	420	vozovka i podloží únosné
0,123	P	414	326	277	224	153	106	75	38	88	450	vozovka i podloží únosné

0,134	L	356	264	209	164	102	67	53	31	92	522	vozovka i podloží únosné
0,152	P	337	269	237	196	143	102	75	39	68	552	vozovka i podloží únosné
0,163	L	564	442	363	290	184	116	80	36	122	330	vozovka neúnosná, podloží únosné
0,175	P	445	355	298	245	165	116	83	32	90	418	vozovka i podloží únosné
0,194	L	399	306	254	200	131	89	64	34	93	466	vozovka i podloží únosné
0,211	P	416	343	295	248	174	129	92	48	73	447	vozovka i podloží únosné
0,219	P	469	363	310	254	177	125	91	39	106	397	nevyhovující asfaltové vrstvy

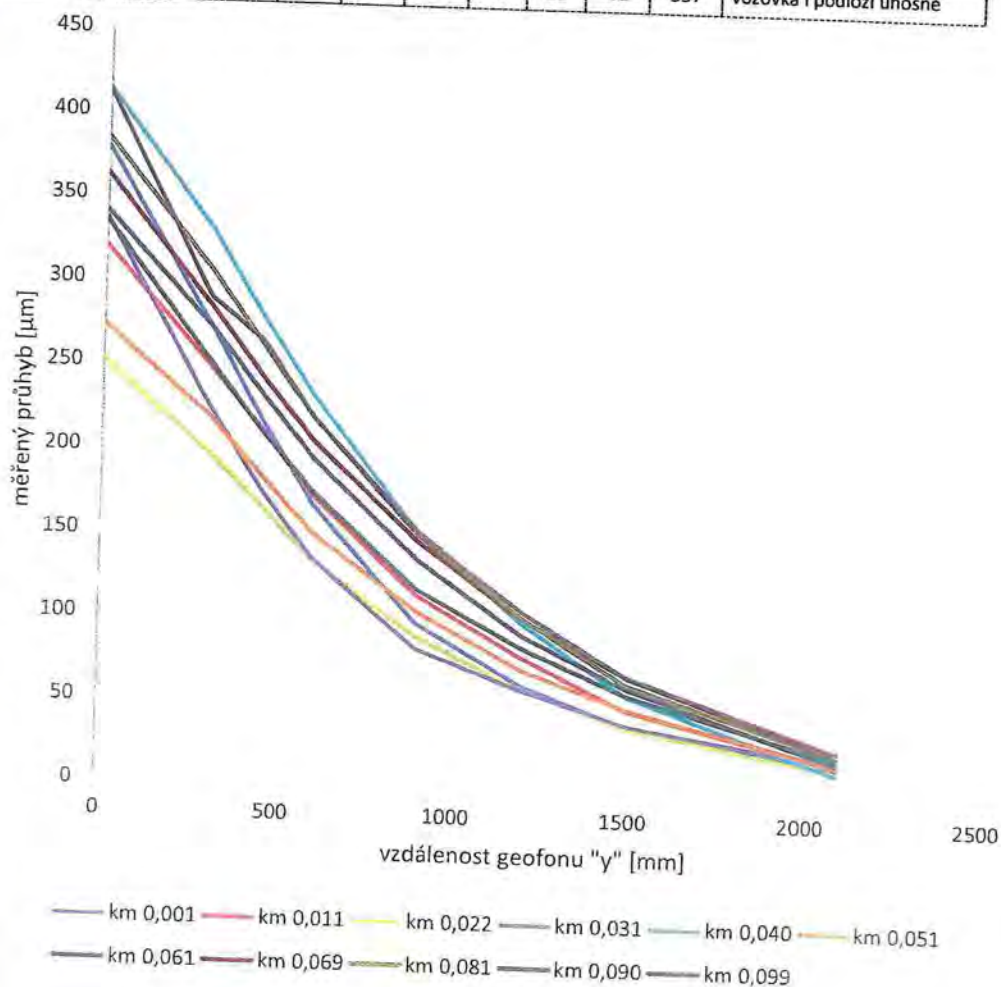
### 3.3.2. Měření v ulici Tržní

Staničení [km]	Naměřený průhyb při 20°C a zatěžovací síle 50 kN									E <sub>Ekv</sub> [MPa]	Vyhodnocení únosnosti
	Y <sub>0</sub>	Y <sub>300</sub>	Y <sub>450</sub>	Y <sub>600</sub>	Y <sub>900</sub>	Y <sub>1200</sub>	Y <sub>1500</sub>	Y <sub>2100</sub>	SCI		
	[μm]	[μm]	[μm]	[μm]	[μm]	[μm]	[μm]	[μm]	[μm]		
0,001	379	274	218	167	98	62	38	16	105	491	nevyhovující asfaltové vrstvy
0,011	319	249	212	172	115	79	48	18	70	583	vozovka i podloží únosné
0,022	251	198	166	134	90	60	38	15	54	740	vozovka i podloží únosné
0,031	336	225	176	135	83	60	40	19	111	554	nevyhovující asfaltové vrstvy
0,040	414	331	279	232	153	100	57	13	83	450	vozovka i podloží únosné
0,051	272	219	184	150	105	71	49	18	53	683	vozovka i podloží únosné
0,061	340	273	233	194	136	92	62	19	67	547	vozovka i podloží únosné
0,069	362	285	243	205	148	102	69	26	77	514	vozovka i podloží únosné
0,081	384	306	262	219	151	103	64	23	77	485	vozovka i podloží únosné

0,090	412	290	264	219	153	106	69	24	122	452	nevyhovující asfaltové vrstvy
0,099	334	252	211	175	119	85	58	21	82	557	vozovka i podloží únosné
